Telewizor „Belweder”

Zasadniczo istniały dwie wersje „Belwедера” : OT1471 z kineskopem 14- calowym oraz nieco późniejsza OT1472 z kineskopem 17-calowym. Tą właśnie wersję „Belwедера” otrzymałem w prezencie.

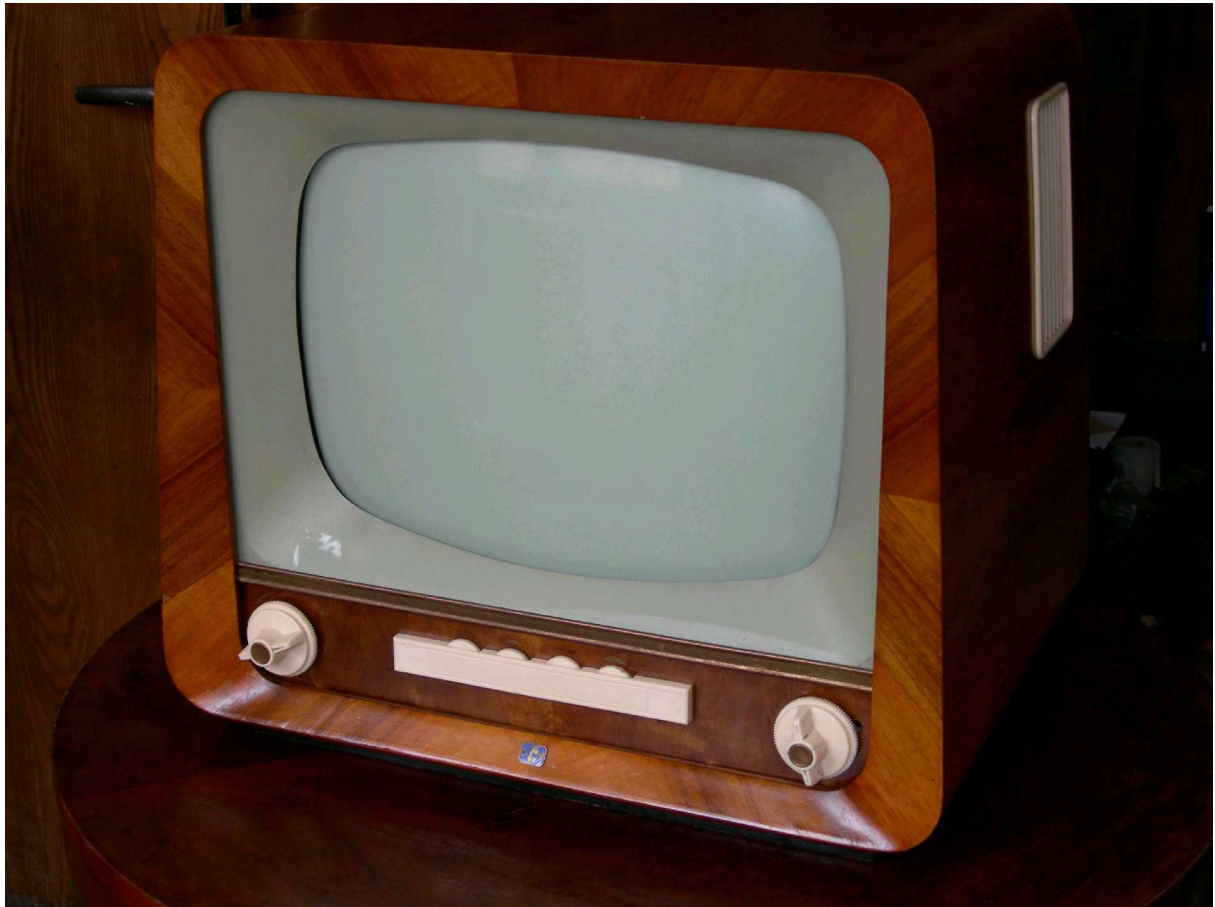
„Belweder” był w zasadzie pierwszym polskim odbiornikiem telewizyjnym, pomijając „Wisłę”, która była produkowana na licencji radzieckiej.

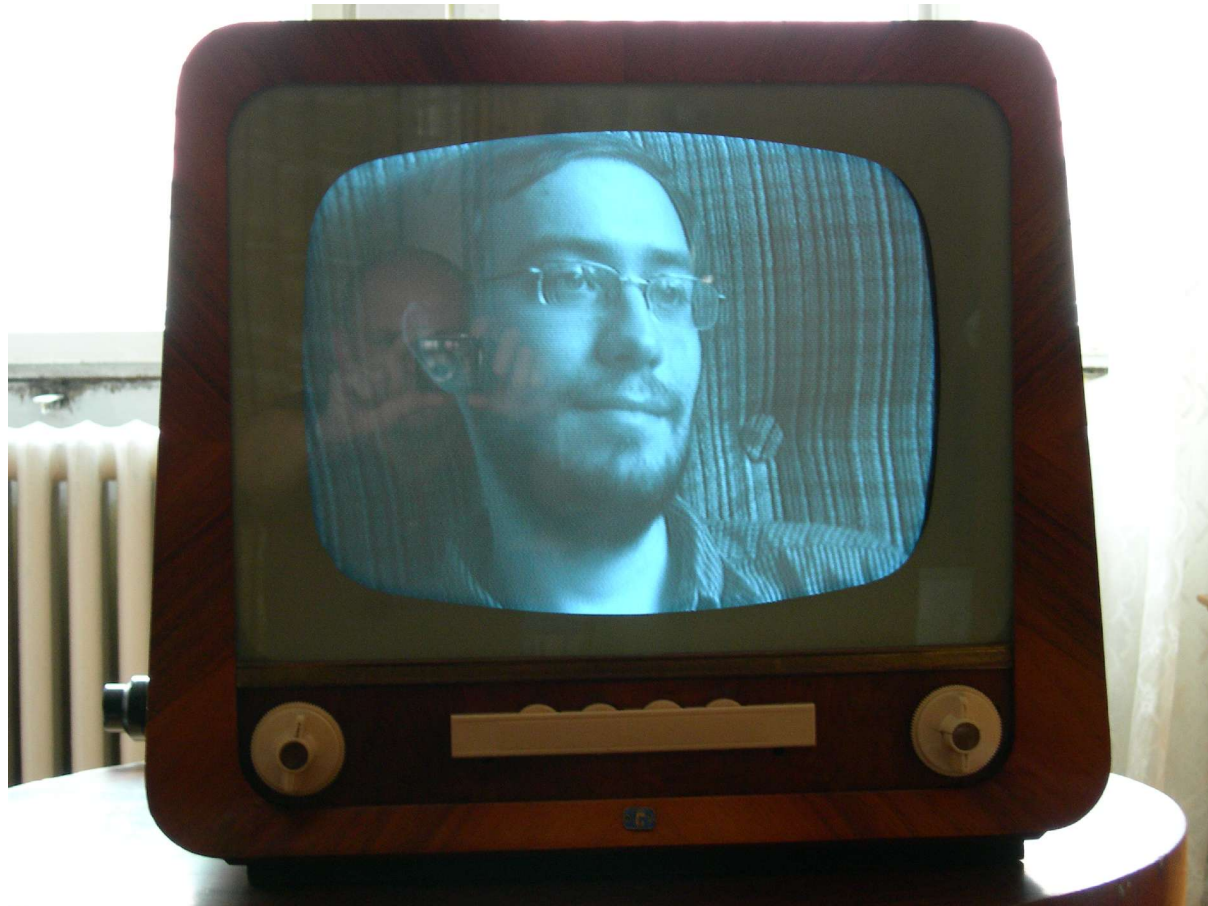
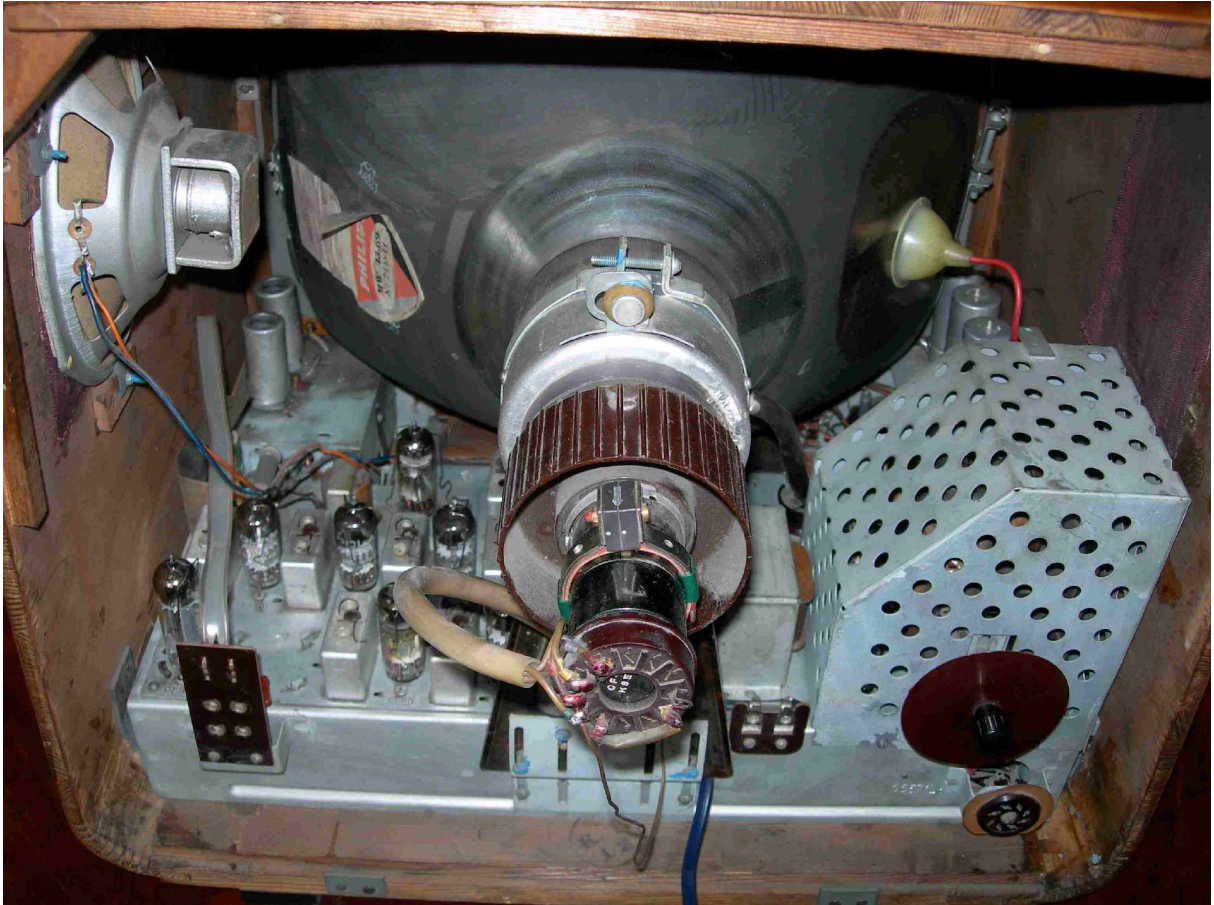
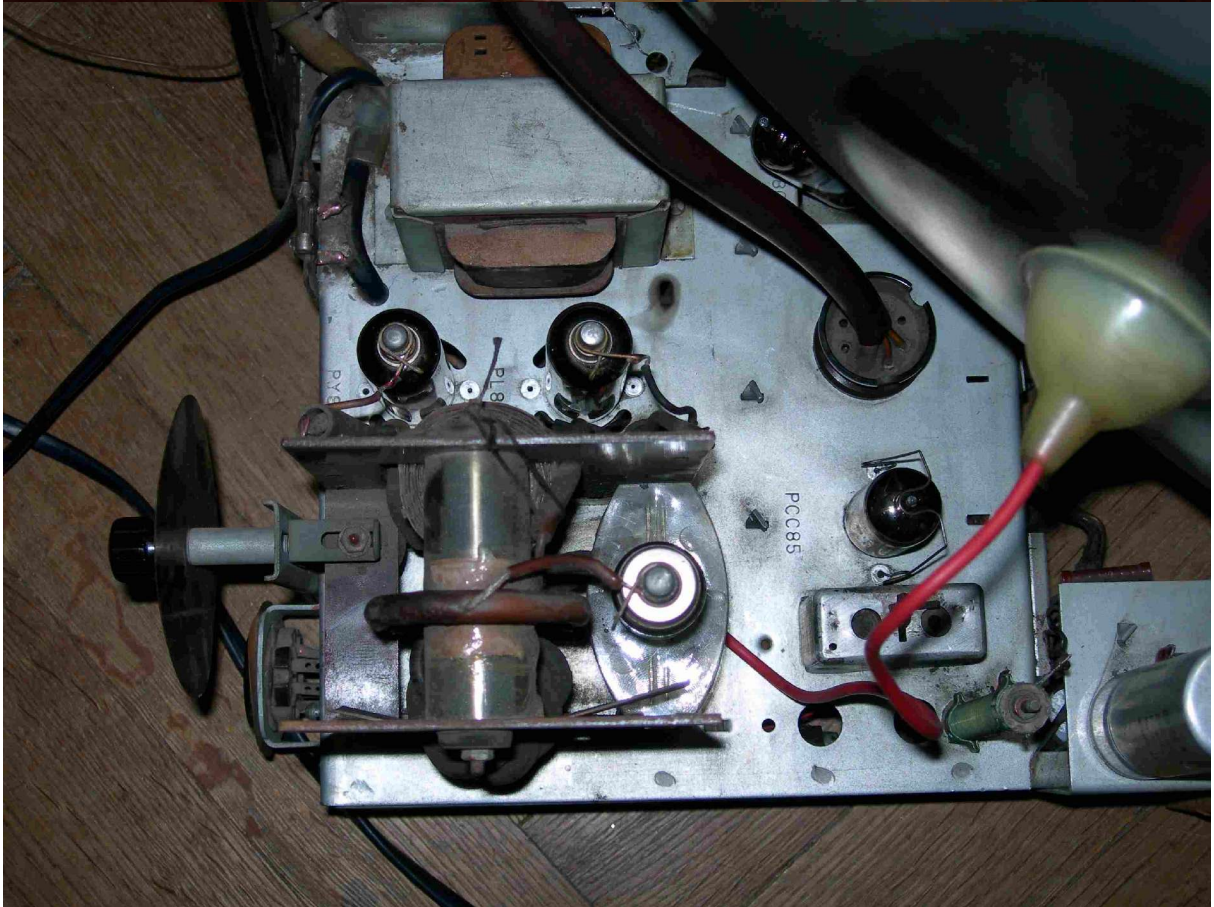
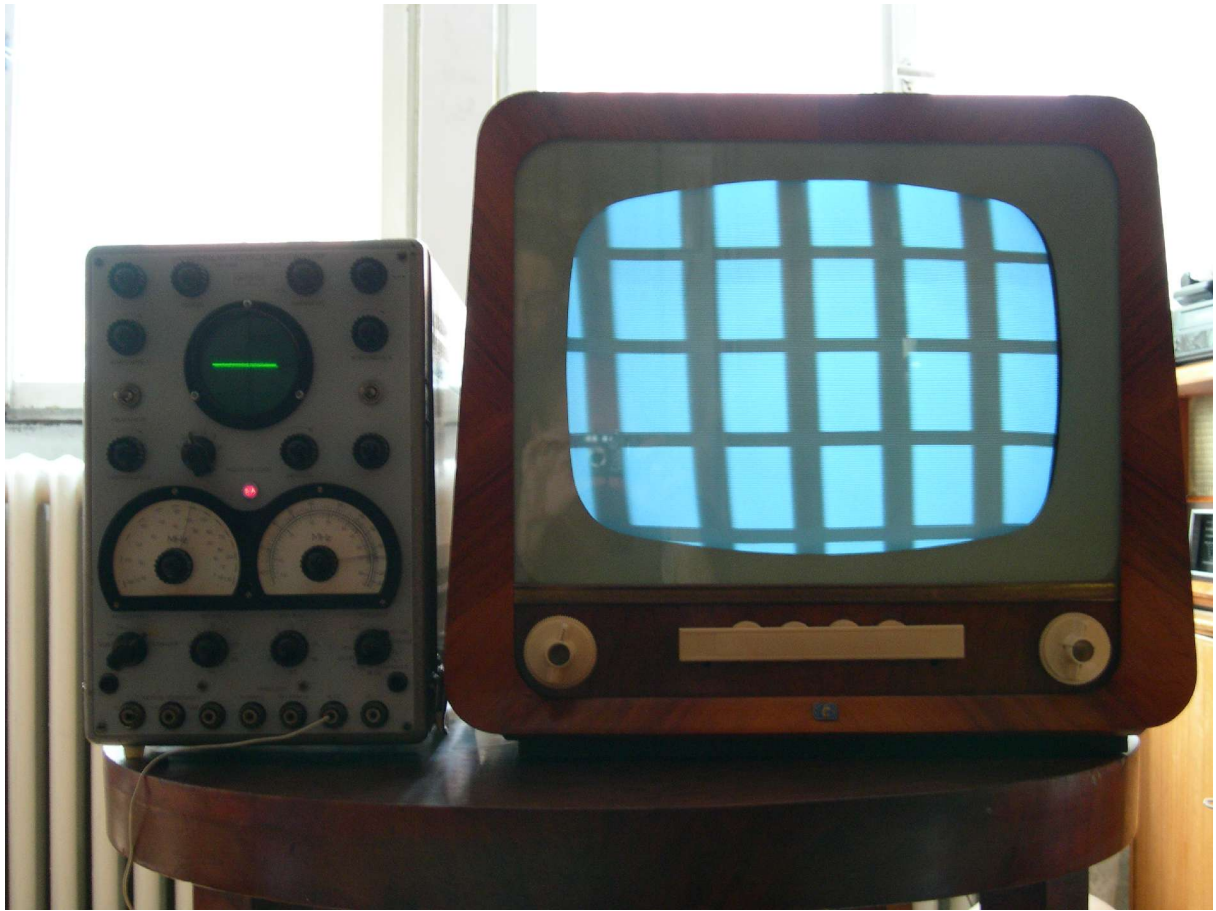
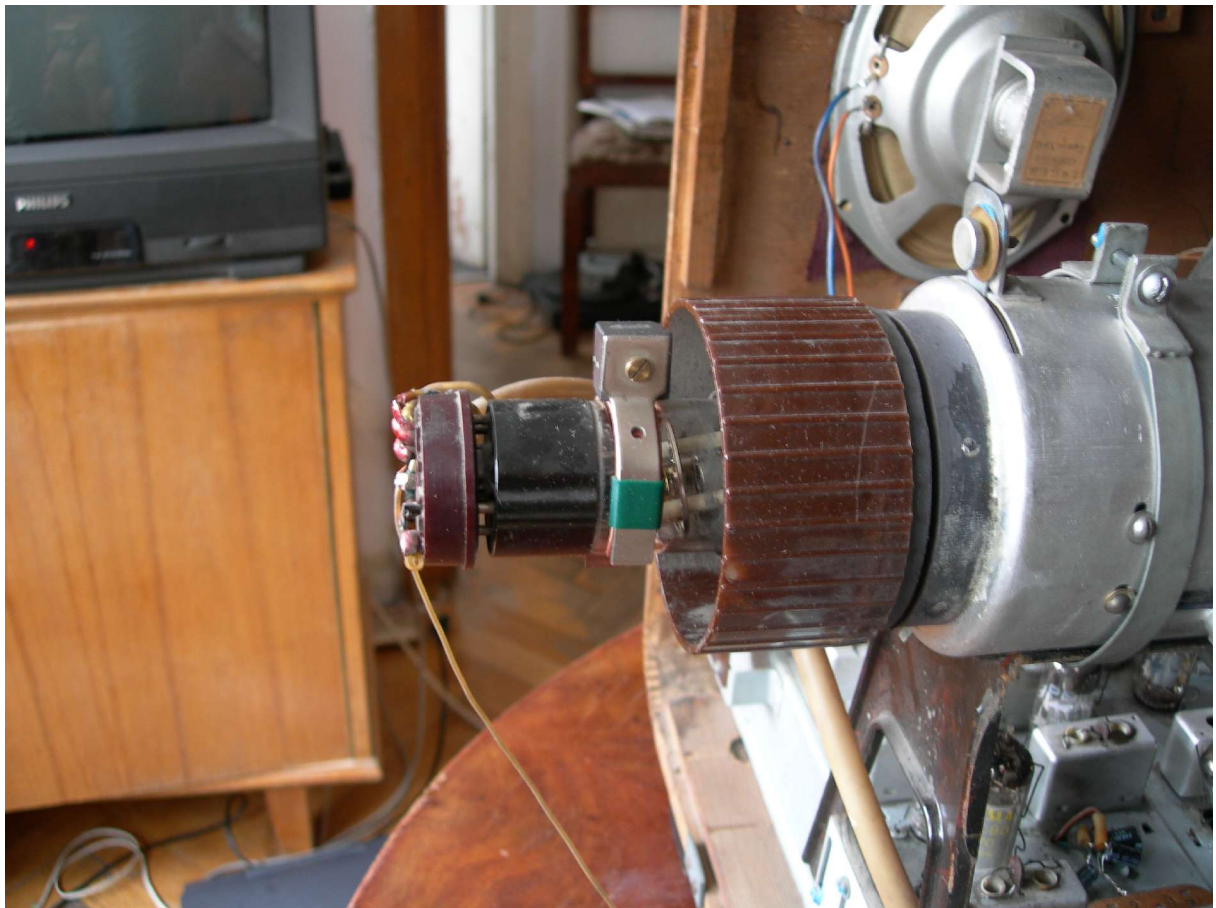
Odbiornik działa pięknie we współpracy z kamerą widikonową TP-K16, której generator nadaje w okolicy 6 kanału. Niestety, odbiór stacji TV nie jest możliwy bez konwertera, gdyż obecnie nie są nadawane programy (w Warszawie) na kanałach, które odbiera „Belweder”.
